## *Comunicación Técnica*

### **Vigilancia Ambiental en las obras de actuaciones de mejora en Accesos Marítimos al Puerto de Sevilla, Fase I: Esclusa. Diseño y Avances**

Institución: UTE VIGILANCIA AMBIENTAL PORTUARIA (INERCO-TECNOAMBIENTE)

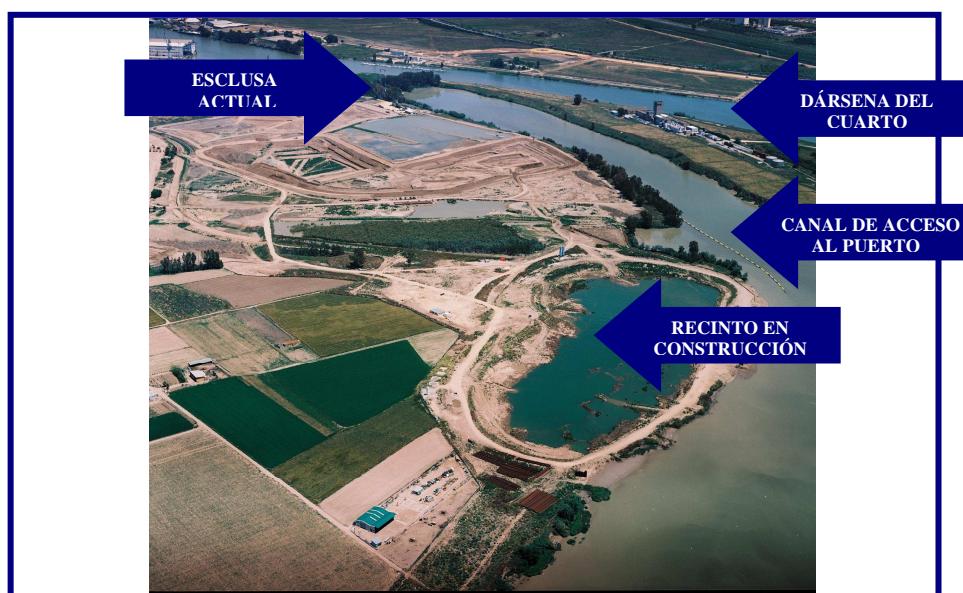
Figura 1. Localización de la actual esclusa y del nuevo emplazamiento

La construcción de la nueva esclusa comenzó en junio de 2005, ubicándose en la margen derecha de la ría, aguas abajo de la actual, en el tramo conocido como anteesclusa. La actuación se proyectó en etapas principales, de las que a continuación se exponen sus principales vectores de definición.

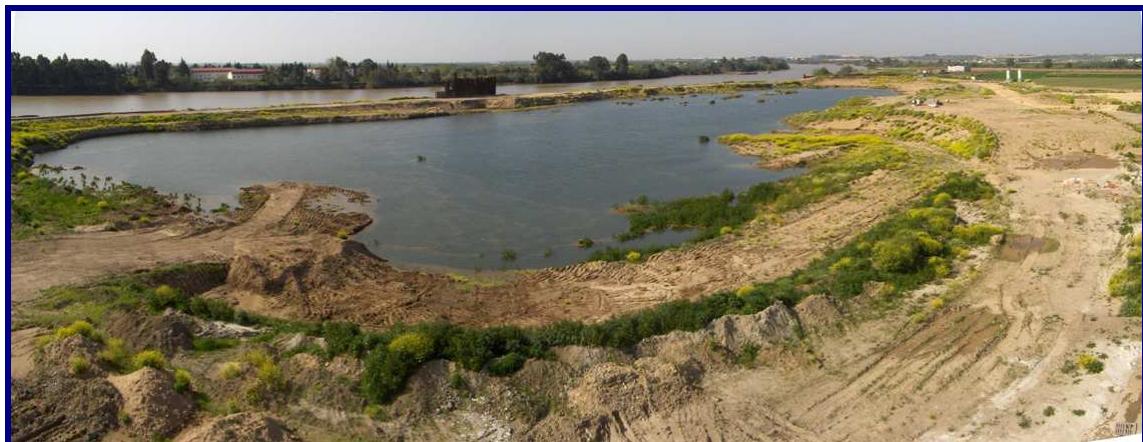
Figura 2. Estado actual del recinto que albergará la nueva esclusa

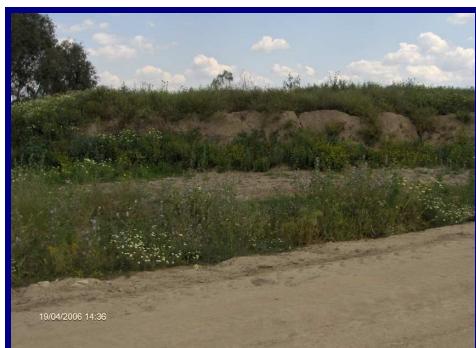
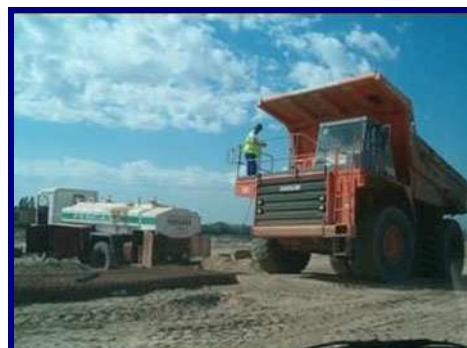
Figuras 3 y 4. Acopio de tierra vegetal y parque de maquinaria

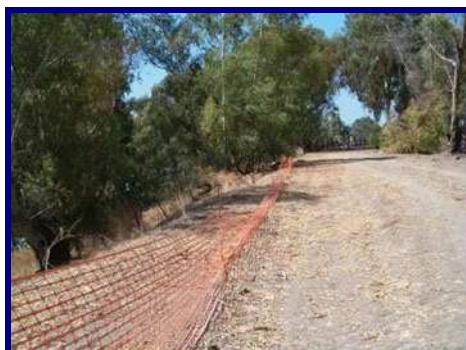
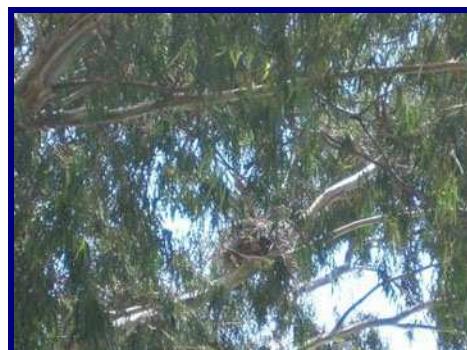
Figuras 5 y 6. Jalonamiento de zonas sensibles por vegetación y avifauna. Nido de milano negro

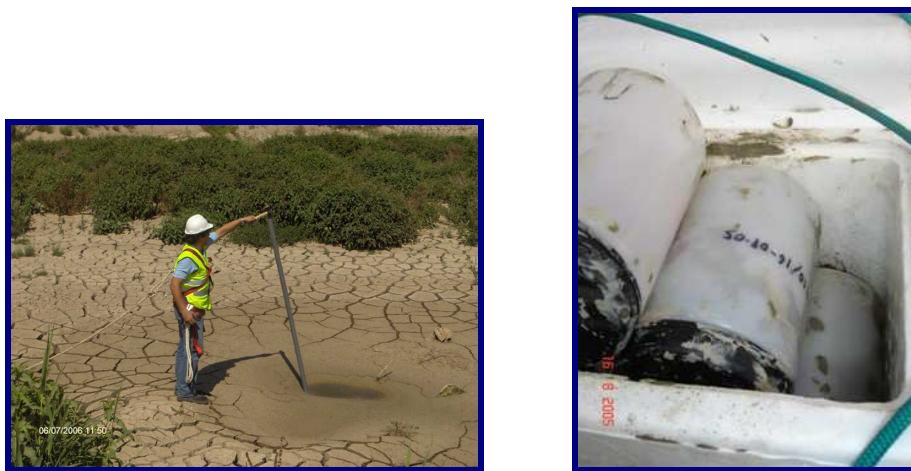
Figuras 7 y 8. Muestreo en el interior del vaciadero denominado “Tarajes”. Conservación de muestras.

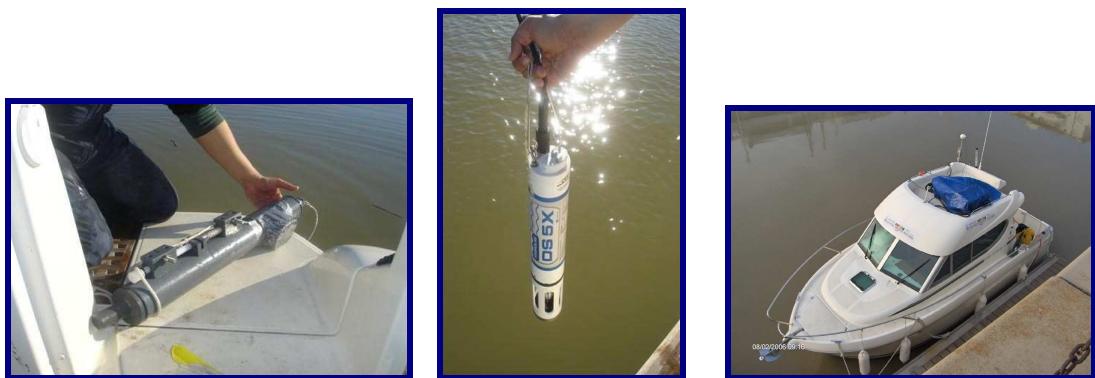
Asimismo, para cada estación de muestreo, se realizaron perfiles en modo continuo de profundidad con sonda multiparámetro, obteniéndose datos *in situ* de Temperatura, pH, Turbidez, Conductividad, Oxígeno Disuelto, Salinidad y Potencial Redox.

Figuras 9, 10 y 11. Botella hidrográfica *Niskin*, sonda multiparámetro y embarcación (“Doñana”) con la que se realizan los muestreos

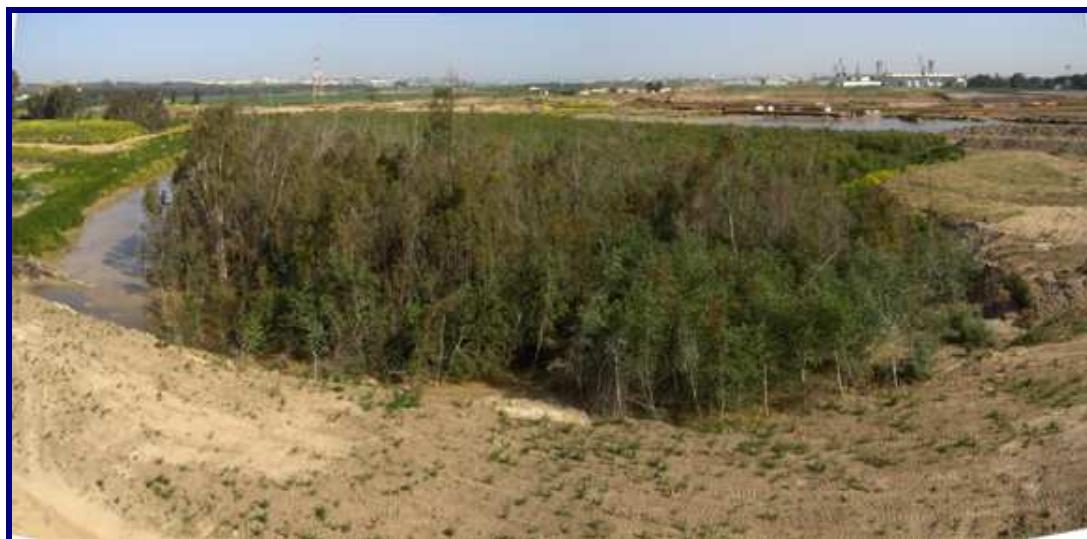
Una vez realizado esto, se llevó a cabo un nuevo jalonamiento de zonas sensibles donde se incorporaron algunas áreas adicionales que debido a su composición específica (aunque no se han detectado comunidades objeto de protección), grado de naturalidad o importancia para el ecosistema fueron consideradas significativas para la sostenibilidad ambiental del entorno. Ejemplo de ello fue la vegetación de ribera de la zona de antesclusa, importante no sólo por las especies vegetales presentes en el tramo en cuestión sino por albergar la mayor parte de los nidos de rapaces que se reprodujeron en el lugar, concretamente uno de busardo ratonero (*Buteo buteo*) y dos de milanos negros (*Milvus migrans*). Otro ejemplo digno de ser comentado es la conservación de la zona de tarajes localizada en la zona central del recinto de obra. Al igual que en el caso anterior, el proyecto original contemplaba su desbroce ya que se tenía proyectada como vaciadero. No obstante, y gracias a la colaboración de todos los entes que participan en el proyecto, constructora, asistencia técnica y ambiental y la misma Autoridad Portuaria de Sevilla, se han podido salvar aproximadamente unos 150.000 pies, haciendo compatible su uso como vaciadero con la conservación de este bosque monoespecífico. Además, como se expondrá a continuación, el hecho de convertirlo en zona encharcada posibilitó la cría de algunas especies de avifauna como la gallineta común, la focha común, etc.

Figura 15. Vista panorámica de la zona conservada de tarajes. En primer plano algunos pies de eucaliptos.

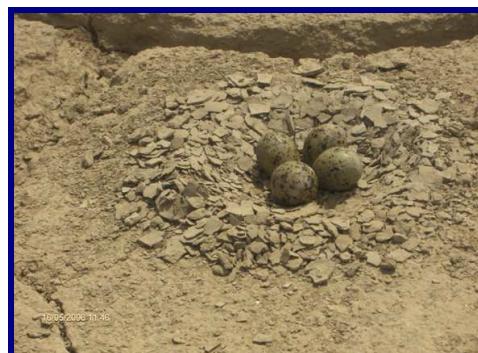
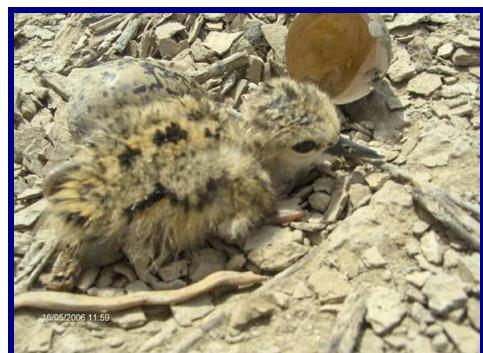
Figuras 18 y 19. Nidos de cigüeñuelas

comportamientos anómalos en ninguna de ellas, es más algunas de ellas han aprovechado las sinergias en lo que respecta al hábitat, viéndose potenciada la reproducción y cría de determinadas especies. Así, como se ha hecho referencia anteriormente, en la zona de vegetación de ribera que, según proyecto, debía ser desbrozada y que fue jalonada *a posteriori* como resultado del estudio de replanteo realizado, anidaron una pareja de busardo ratonero (*Buteo buteo*) y dos de milanos negros (*Milvus migrans*). En concreto, los milanos anidaron en los mismos lugares que años anteriores, restaurando los nidos que existían antes del periodo prenupcial. Esto supone la no alteración de los hábitos reproductivos de esta especie en el lugar, siendo por ello la afección de las obras sobre este particular nula o poco significativa. Otro aspecto singular a destacar es el aumento de puestas y crías de especies ornitológicas asociadas a zonas inundadas. Así, estas especies han aprovechado las aguas someras de los vaciaderos, la vegetación que cubre sus motas y la tranquilidad que le brinda la zona para reproducirse en el interior de estos recintos. A modo de ejemplo caben citarse especies como la cigüeñuela (*Himantopus himantopus*), el chorlitejo chico (*Charadrius dubius*), el ánade azulón (*Anas platyrhynchos*), la gallineta común (*Gallinula chloropus*) y la focha común (*Fulica atra*), éstas dos últimas exclusivamente en el vaciadero denominado “Tarajes”, recinto especialmente prolífico debido a la conjugación de la elevada densidad de tarajes (150.000 pies) y a la inundación del mismo al ser utilizado de vaciadero. Como muestran las figuras adjuntas han sido numerosos los nidos y pollos inventariados, teniéndose constancia de que algunas parejas, sobretodo de cigüeñuelas, han sido capaces de sacar dos y tres nidadas consecutivas, lo que viene a refrendar todo lo expuesto anteriormente.

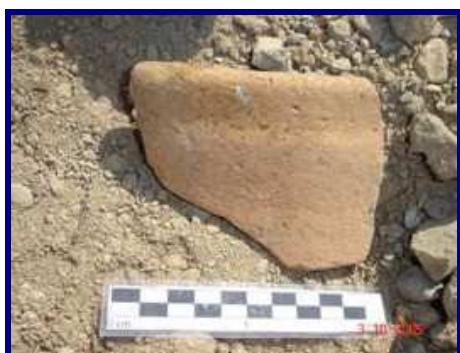
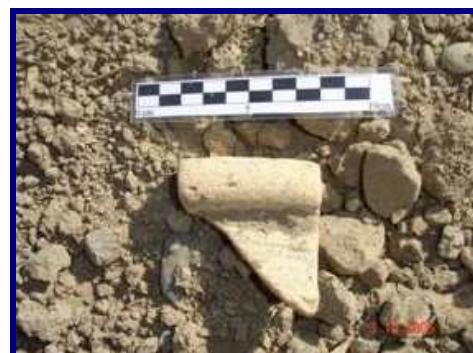
- El control visual ha dado un resultado negativo en lo que se refiere a hallazgos de restos arqueológicos de especial relevancia.
- No hay en la zona ningún indicador de existencia de yacimiento arqueológico que pueda verse afectado por las obras.
- Tan sólo, en la zona del recinto de excavación que albergará la esclusa, apareció una tubería de barro orientada transversalmente a la orilla de la ría. Tras activarse todo el procedimiento de alerta, señalizando la zona, incorporando un área de cautela suficiente y paralizando la actividad, se comprobó por parte del personal especializado que la estructura encontrada no contaba con ningún interés científico, datándose aproximadamente de principios del s. XX.

Figuras 20 y 21. Restos de cántaras y tejas árabes localizadas en los movimientos de tierras realizados en el recinto de excavación
